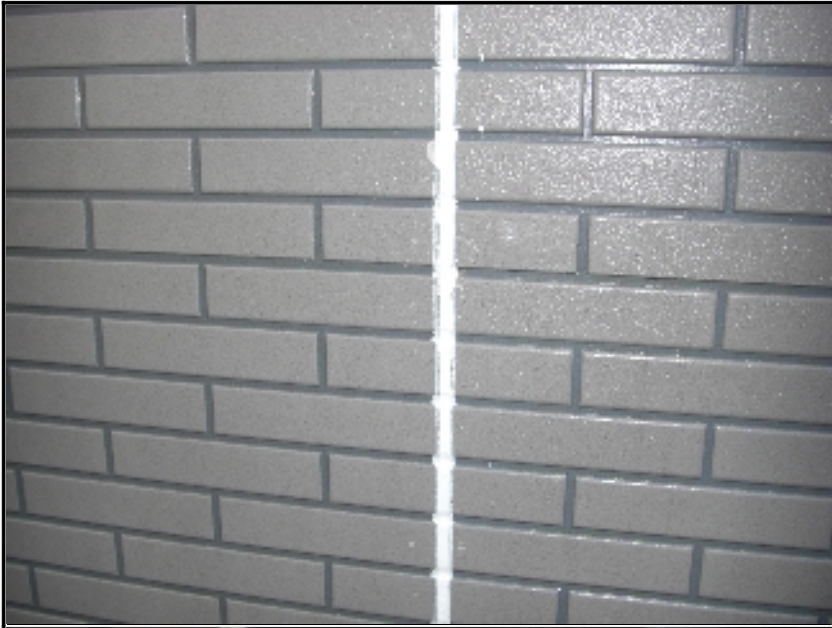
サイディング面(目地)

コーキング施工完了

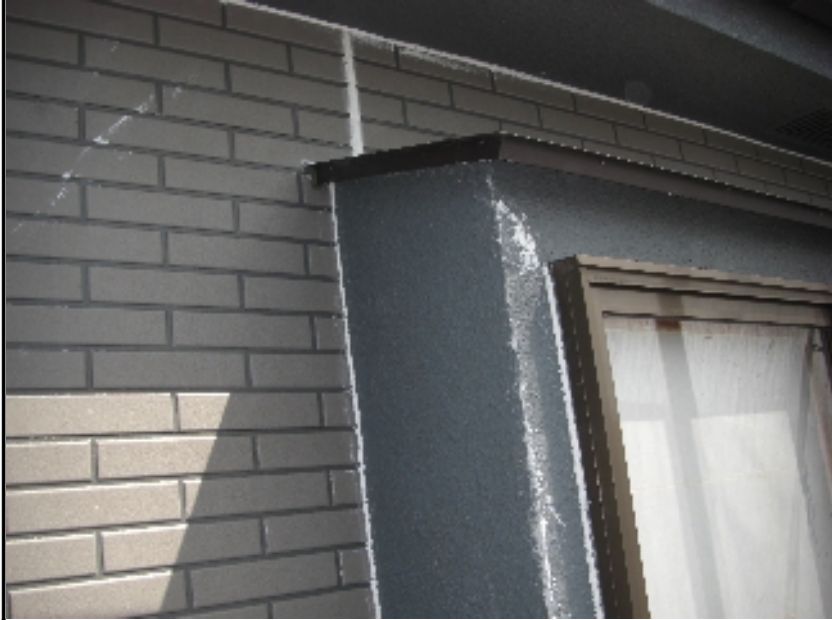
コーキング施工完了

サイディングとモルタル部の取り合い

サッシとモルタル部の取り合い

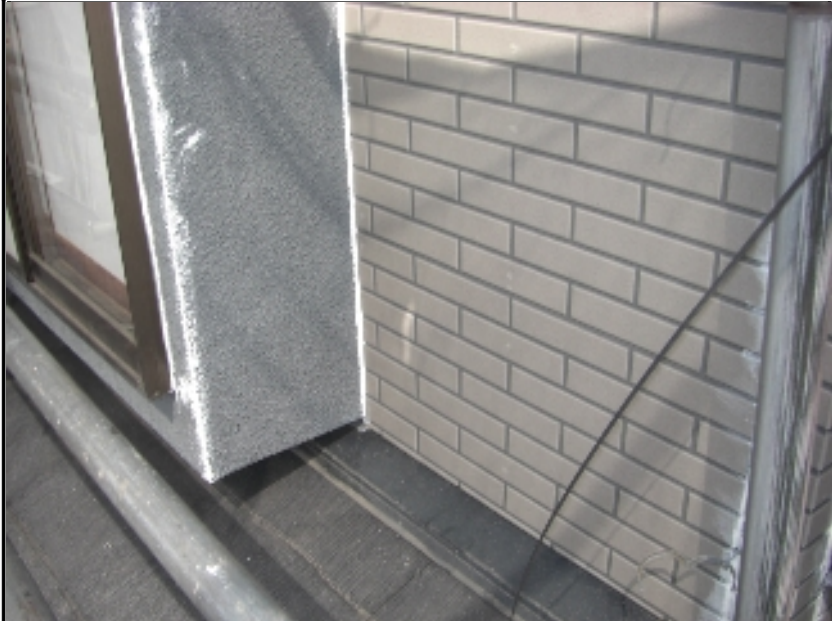
モルタル部クラック補修完工

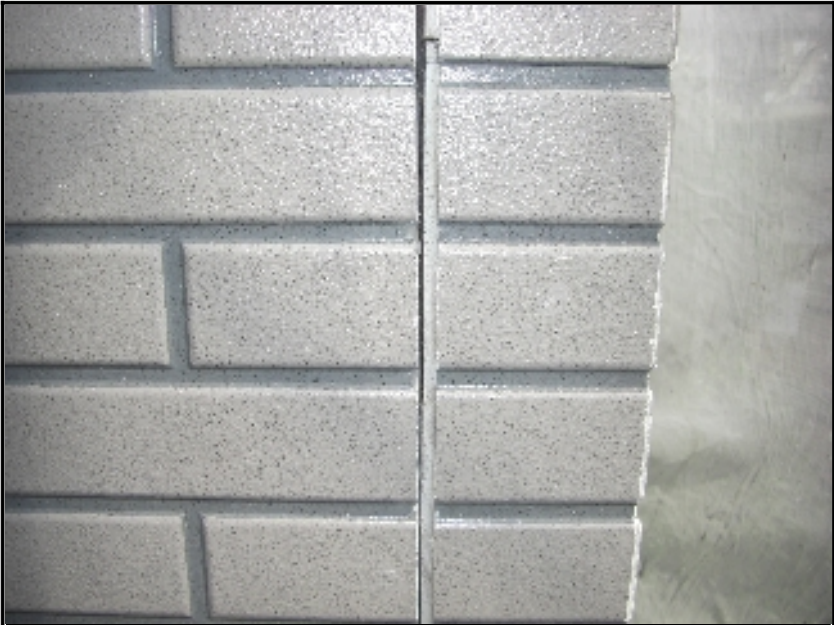
撤去前

既存目地状況写真

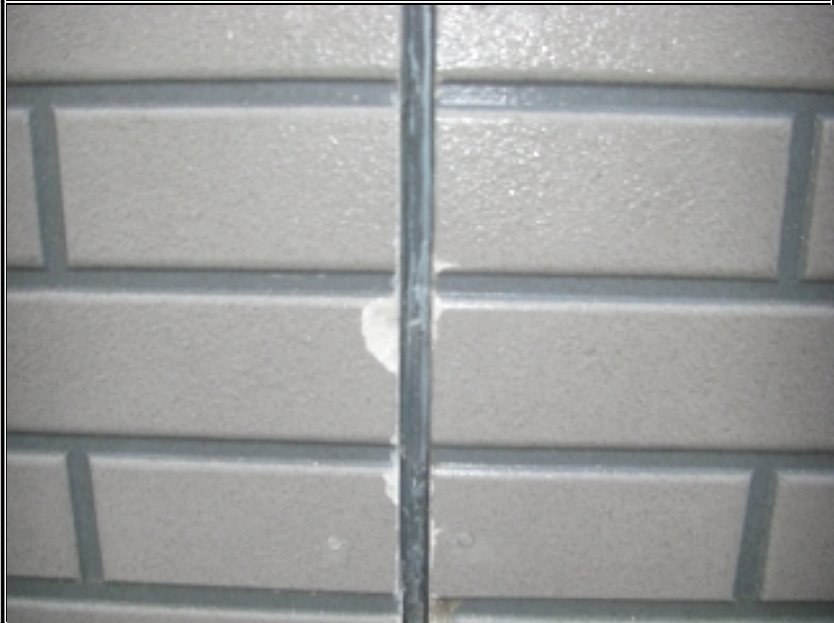
劣化目地撤去完工写真

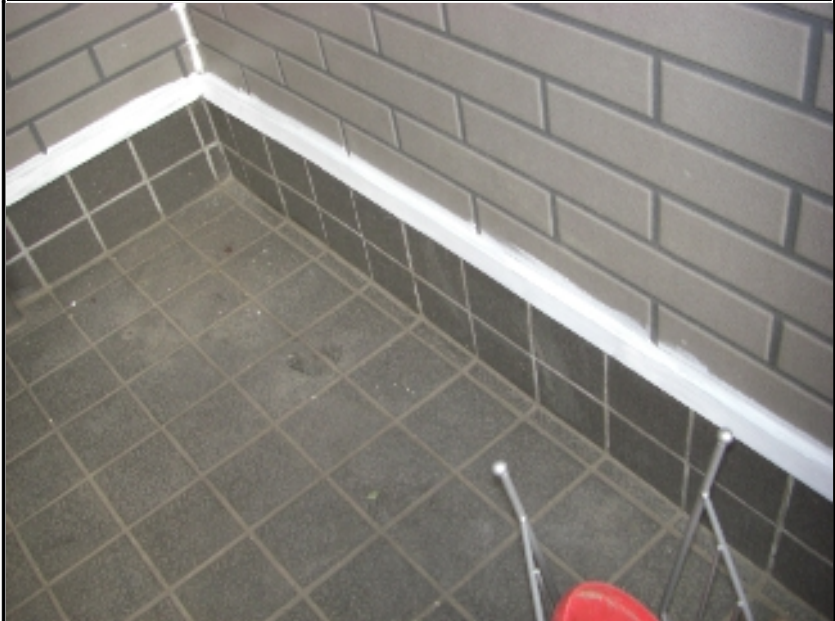
水切り錆び止め完工写真

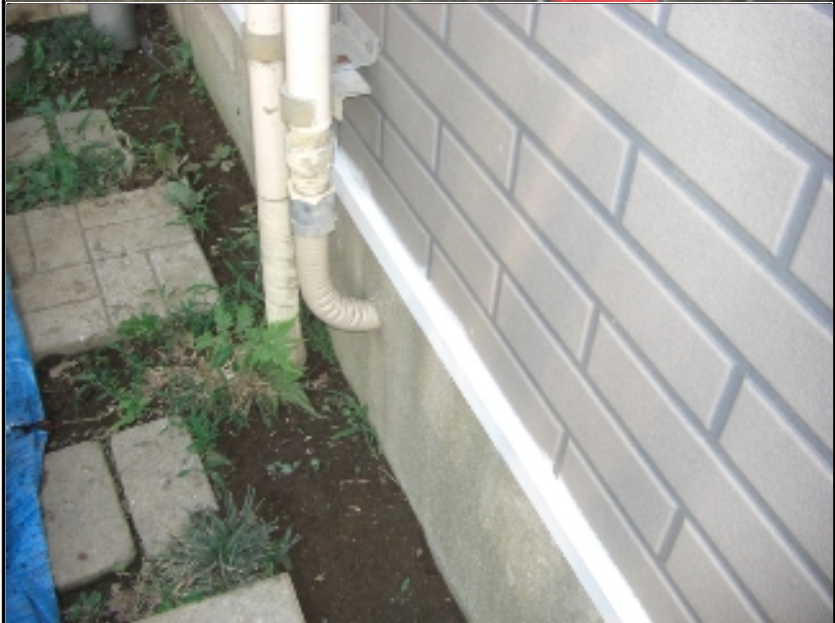
水切り錆び止め完工写真

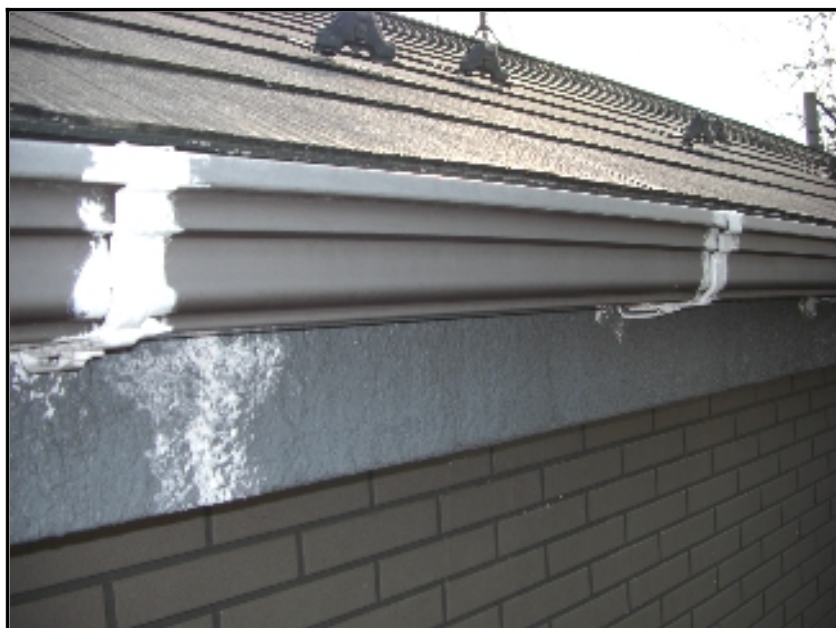
## 樋金物プライマー完工写真
